# TUBERÍAS NO METÁLICAS

# PROCESO DE REHABILITACION

# INSTALACIÓN TUBERÍA NO METÁLICA EN TUBERÍA EXISTENTE

**POZO  
SÁNCHEZ MAGALLANES No. 61**

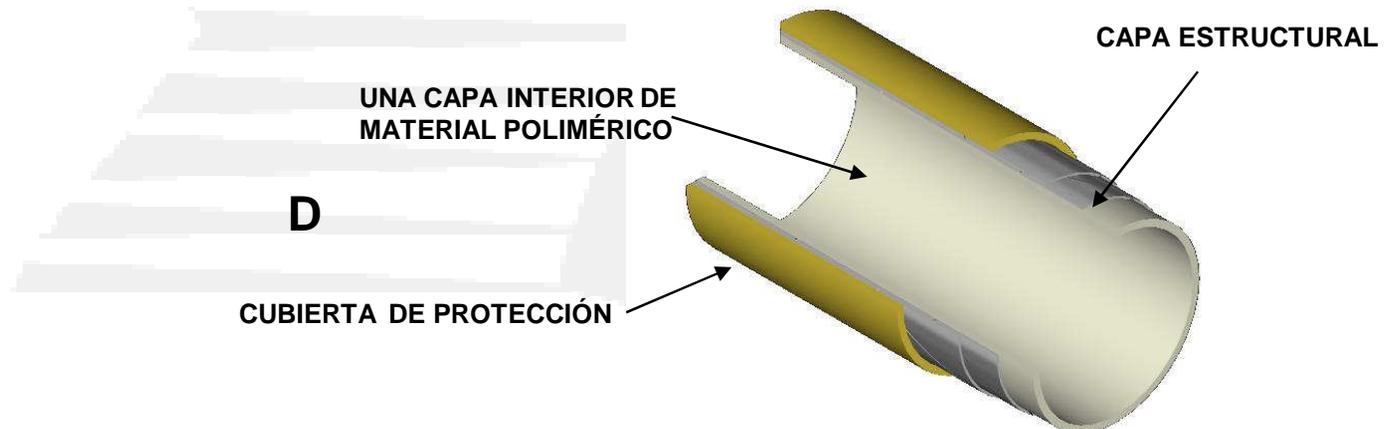
LA TUBERÍAS NO METALICAS ENROLLABLES **TNME** SE CONFORMAN DE:

- UNA **CAPA INTERIOR** DE MATERIAL POLIMÉRICO PARA CONTENER EL FLUIDO TRANSPORTADO.
- UNA **CAPA ESTRUCTURAL** QUE ENVUELVE LA CAPA INTERIOR DE CONTENCIÓN QUE PROPORCIONA RESISTENCIA MECÁNICA AL CONJUNTO PARA SOPORTAR LAS CARGAS APLICADAS DURANTE LA INSTALACIÓN Y OPERACIÓN.
- UNA **CUBIERTA DE PROTECCIÓN**.

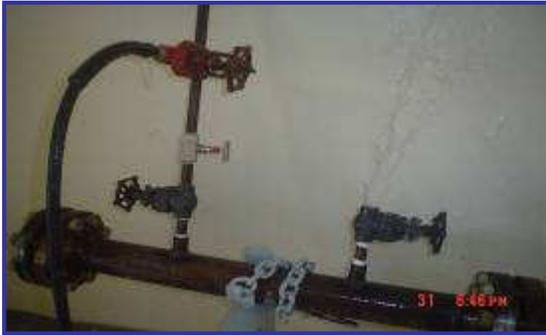
LLENADO DEL SISTEMA PARA REALIZAR LA PRUEBA HIDROSTÁTICA

CON EL OBJETO DE VERIFICAR LAS CARACTERÍSTICAS DE LA TUBERÍA NO METÁLICA, SE REALIZARON PRUEBAS PARA VERIFICAR SU RESISTENCIA A LAS ESPECIFICACIONES DETERMINADAS, MISMAS QUE FUERON CERTIFICADAS POR LA COMPAÑÍA BUREAU VERITAS.

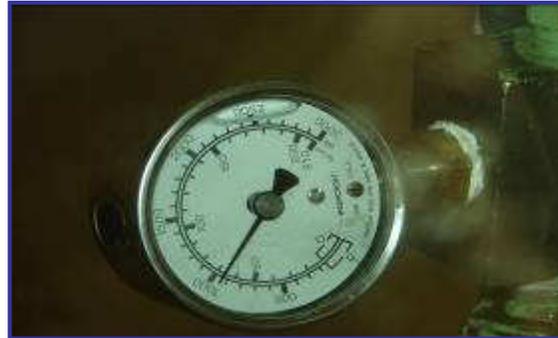
PRESIÓN DE PRUEBA ALCANZA **PMPO** A 70 KG / CM<sup>2</sup> **ACEPTABLE**

70.00	13:10 - 13:12	40	2.28	2.350	13:52	2.29	2.350	SE ALCANZA PMPO, SE CONSIDERA ACEPTABLE.
105.00	16:06 - 16:07	20	2.29	2.350	16:27	2.32	2.335	DURANTE EL TIEMPO DE PRUEBA, SE OBSERVÓ ABATIMIENTO DE PRESIÓN A 98 KG/CM <sup>2</sup> ; AL TÉRMINO DE LA PRUEBA, SE OBSERVÓ EN LA PARTE EXTERIOR DE LA TUBERÍA, LA MARCA DE LA MALLA INTERNA TEJIDA DE LA MISMA Y ADEMÁS REDUCCIÓN EN EL DIÁMETRO. SE REGISTRÓ UNA TEMPERATURA DE 35.5° C EN LA SUPERFICIE DEL CARRETE METÁLICO

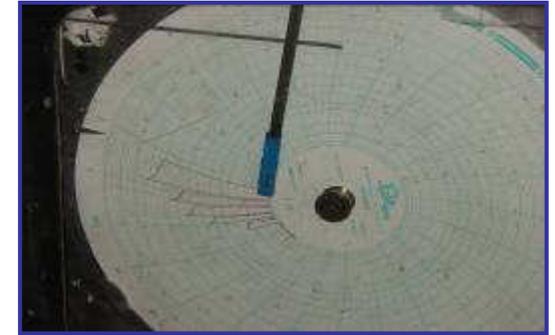
VERIFICACIÓN DE LA PRESIÓN EN EL MANÓGRAFO

**PRUEBA SATISFACTORIA**

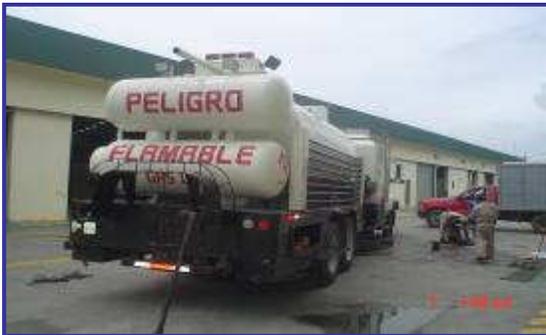
UNIDAD DE ACEITE CALIENTE PARA LEVANTAR LA **TEMPERATURA** AL AGUA DE PRUEBA 80°C Y 70KG/ CM<sup>2</sup>

**PRUEBA SATISFACTORIA**

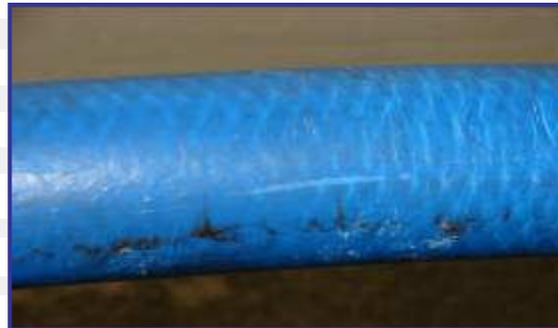
SE ALCANZA PRESION DE 105 KG/CM<sup>2</sup>, SE OBSERVA **MARCA** DE LA **MALLA INTERNA** Y **REDUCCIÓN** DEL **DIÁMETRO**.

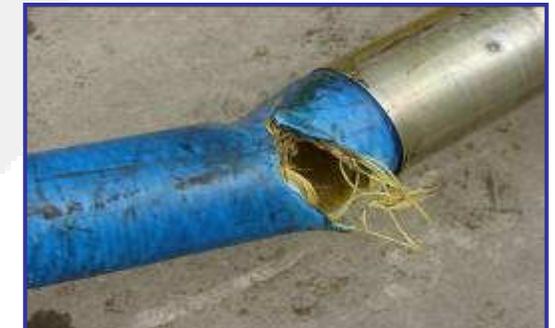
SE ALCANZA PRESIÓN DE RUPTURA DE LA TUBERÍA A 154 KG / CM<sup>2</sup> Y 45° C.

**DOS VECES LA PRESION DE DISEÑO**

154.00	16:30 - 16:40		2.32	2.335	16:40			A UNA PRESIÓN DE 147 KG/CM <sup>2</sup> SE PRESENTA FUGA EN LA TUBERÍA Y A 154 KG/CM <sup>2</sup> SE COLAPSA TUBERÍA. EL PUNTO DE FALLA SE PRESENTA JUNTO A UNO DE LOS CONECTORES DE LA TUBERÍA.

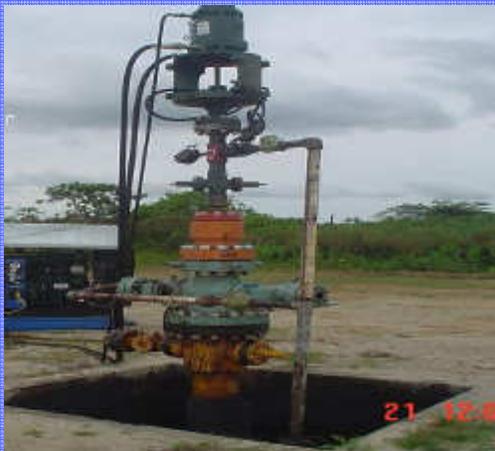
**LÍNEA DE DESCARGA  
3" Ø X 220 MTS**

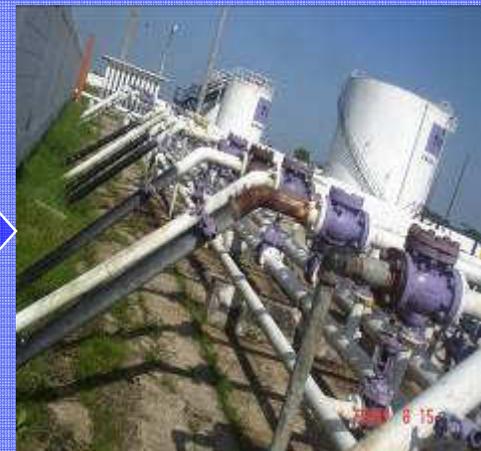
**INSTALA PATEADORA  
Y DIABLO DE LIMPIEZA**

1. CORRIDA DE DIABLO DE **LIMPIEZA INTERIOR** DE LA TUBERÍA (DE 40 A 60 MIN)
2. CORRIDA DE DIABLO DE **VERIFICACIÓN INTERIOR** DE LA TUBERÍA CON LÍNEA GUÍA (DE 40 A 60 MIN)
- 3) **INTRODUCCIÓN** DE LA TUBERÍA NO METÁLICA (HASTA 33 MTS/MIN)
- 4) **AJUSTES** E INSTALACIÓN DE COPLES Y BRIDAS (DE 60 A 120 MIN)
- 5) **PRUEBA** HIDROSTÁTICA (DE 8 A 24 HRS.)
- 6) **INTERCONEXIÓN** CON EL SISTEMA (DE 30 A 60 MIN)
- 7) PUESTA EN **OPERACIÓN**

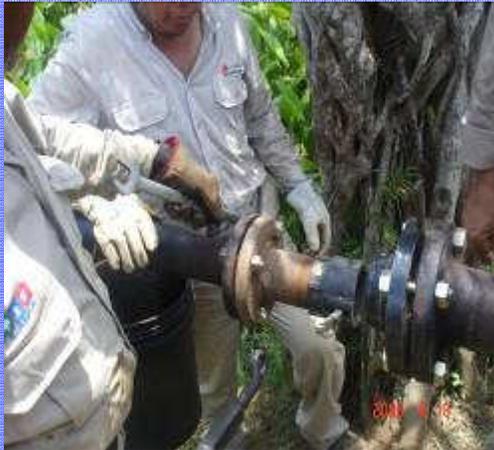
**INSTALA RECIBO  
DE DIABLO**

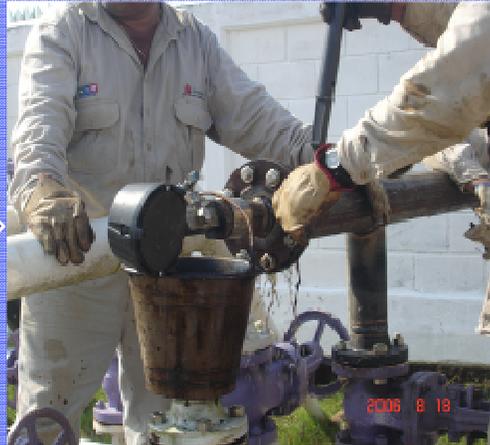
**INSTALA  
BOMBA**

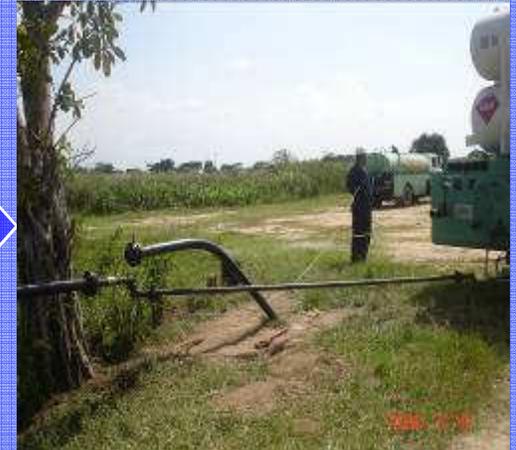
**CORRIDA  
DE DIABLO**

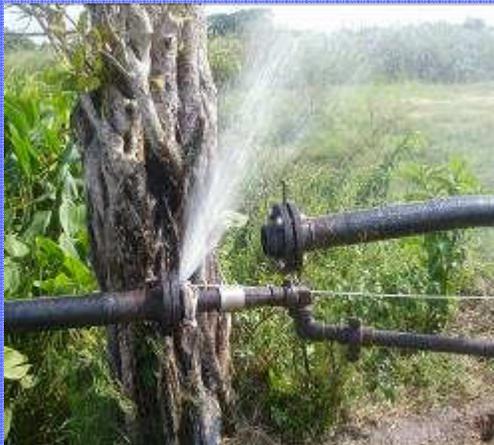
**LLEGADA DEL  
DIABLO DE LIMPIEZA**

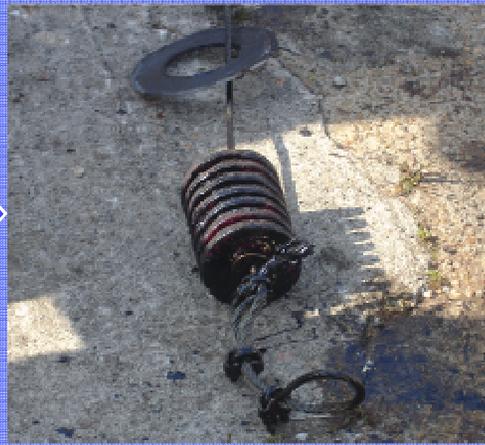
**PASA LÍNEA  
GUÍA**

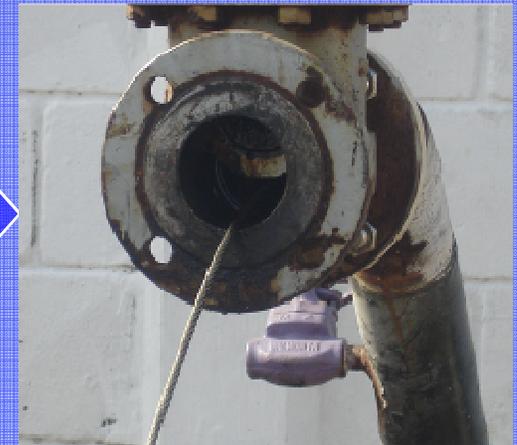
### INTRODUCCIÓN DE LA TUBERÍA NO METÁLICA

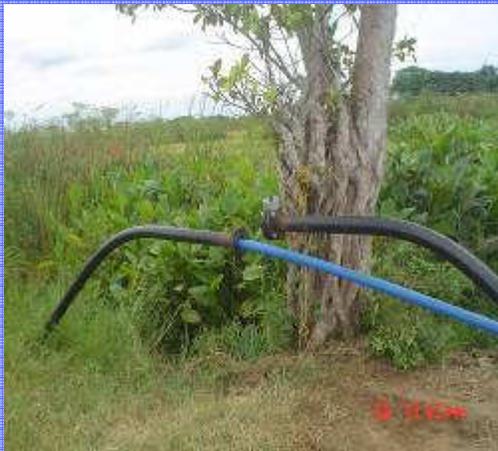
### AJUSTES E INSTALACIÓN DE COPLES Y BRIDAS

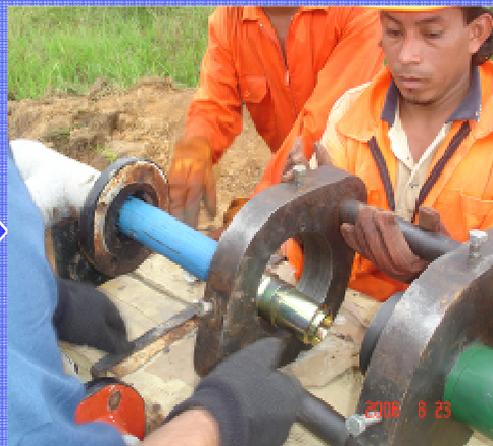
### PRUEBA HIDROSTÁTICA
